配管付属物の 外面腐食 対策ガイド

『外面腐食対策ガイド』の“直系”『配管付属物の外面腐食対策ガイド』が誕生しました！

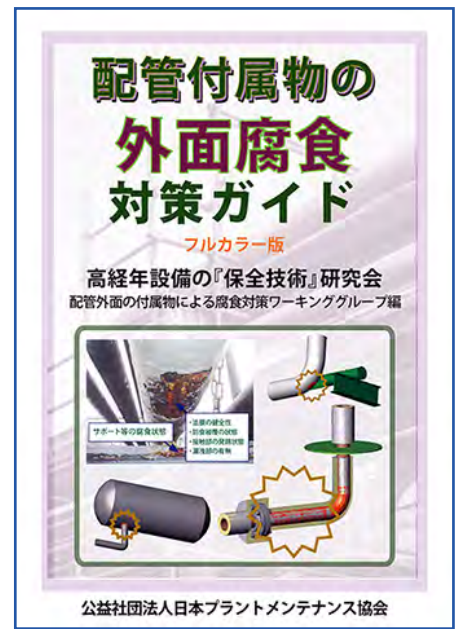
「配管外面付属物による腐食」の代表例：サポート、当て板等が溶接取り付けされたもの
 (a) 配管のターミネータ、トランシオンサポート等腐食に、腐蝕速度と腐蝕材料をサポートとして配管材料が取り付
 けられている場合
 ・配管の外周で防食塗膜がはがれないように、フォーブー
 ン（防食剤）の付着を促す、十分な
 防食剤の塗布を要する

防食テープ劣化
 配管温度による防錆油の揮発
 工事・作業による腐蝕

近接目視検査
 ・配管のラック接触部を地上よりカメラ・望遠レンズで観察（近接目視）

水漏による腐食 4-1 結露配管の水漏による下部配管の腐蝕腐食
 ・上部配管の水漏による水漏で下部配管に結露腐食の腐蝕となる
 上部から落ちてきた結露配管の水漏で下部配管が腐蝕部
