## 全国設備管理強調月間 第50回記念誌

あなたの改善 ビフォーアフター

ワンポイントレッスンシート

## 全国設備管理強調月間 第50回記念誌「輝」制作にあたって

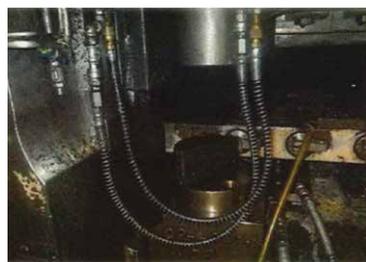
ホース同士が擦れ、穴あきが発生し潤滑油が漏れている。

故障防止が図れた。

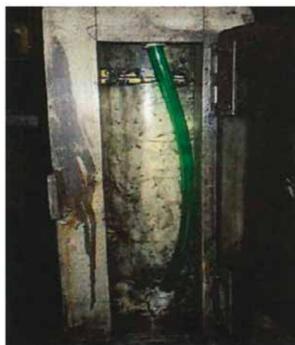
作動油の油量がゲージ劣化で見えづらい。

日常点検時に各軸のオイルゲージの確認を行うが、ゲージに表示されている「H」「L」に対し、水位がその間であれば問題なしとしていた。しかし、油が微小にリークし減少しているにもかかわらず「L」以上に水位があることから問題なしとしていたが、減少していることに気づくことができずに油が空になったことで設備の故障につながったという事例がある。また、点検時にはオイル窓の位置が悪いことから難姿勢になってしまい、確認しづらく誤った認識をしがちであった。

オイル窓に目盛りをつけたことにより日々の変化に気づくことができ、定量的な判断ができるようになった。また、鏡を取り付けたことで誤った認識がなくなり標準化できたことで、設備の故障を未然に防ぐことができ、一年間「故障ゼロ」という成果をもたらした。点検時間も3分/直、短縮することができた。

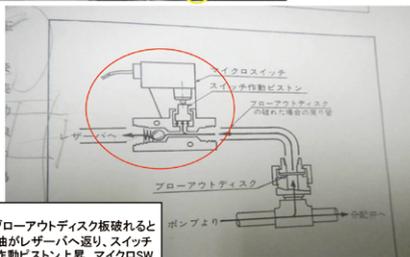
600tシャー本体東側に設置してある、給油ポンプ吐出圧力異常上昇(約50kg/cm<sup>2</sup>)で、ブローアウトディスク板が破れ、重故障が発令される

ブローアウトディスク板破れると油がレザーパへ返り、スイッチ作動ピストン上昇、マイクロSWがONされ異常発生

要 因	処 置
1 ブローアウトディスク板寿命破裂	ブローアウトディスク板新品交換(材質アルミ・厚み0.3mm)
2 給油ポンプから分配弁までの配管詰まり	配管内点検・清掃
3 各分配弁自体の作動不良(弁体内異物噛み)	分配弁取替え
4 分配弁から給油口までの配管詰まり、折れ曲がり	配管内点検・清掃、配管取替え
5 各給油口詰まり(例:ラム昇降用ガイドメタル給油口)	給油口点検・清掃

ブローアウトディスク板破れなし時圧力 (10~20kg/cm<sup>2</sup>で正常)

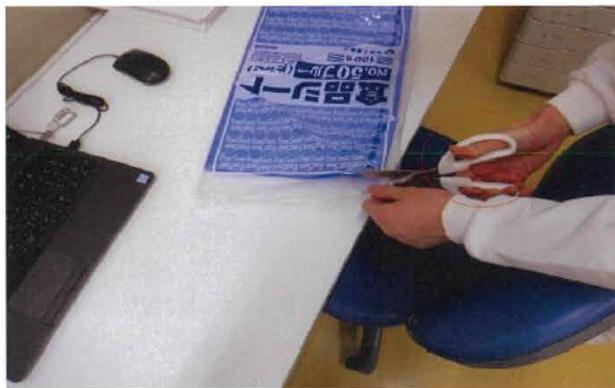
ビニールの開封時にはハサミを使用しましょう。  
手で破るとビニール片が発生し、混入の可能性があります。

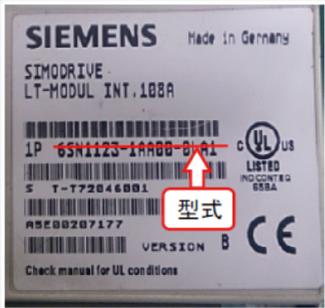
ワンポイントレッスン						課長	係長	工長			
所属	MA3 J01	作成者	鈴木 克叔	作成日	2015. 11. 24	整理NO					
テーマ	MMG10052 シーメンスサーボアンプ型式確認時の注意事項										
分類1	I	基礎知識		トラブル事例			改善事例				
	II	安全		品質		生産性		その他			
	III	機械要素		潤滑		駆動		油圧 空圧 電気 その他			
分類2	柱別			エンジニアリング				現場管理			
	分群別	C	F	G	T	M	A	H	B	K	Z
		鋳造	鍛造	焼結	熱処理	加工	組立	保全	物流	管理システム	その他
<p>シーメンス製サーボアンプの同じ型式の予備がなく、長時間停止になった。</p>

<p>型式の最後の数字はバージョンです。</p> <p>6SN1123-1AA00-0LA1</p> <p>末尾の数字はバージョン</p> <p>* 古いバージョンのアンプを修理すると新しいバージョンで入荷されます。バージョンが違っていても使用できるので注意が必要です。</p> <ul style="list-style-type: none"> <li>- OLA1</li> <li>↓(修理)</li> <li>- OLA2</li> <li>↓(修理)</li> <li>- OLA3</li> </ul> <p>互換性有り</p>											
実 施						確 認					
いつ						一斉点検	要・否				
誰が						点検結果	不具合数 点検数 × 100 = 欠損率 %				
誰に							/ × 100 = %

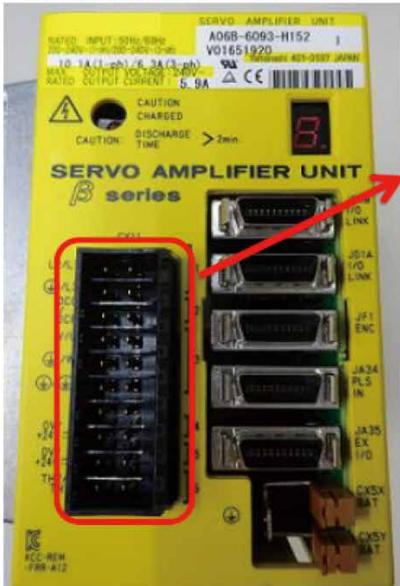
<b>コネクター差込位置 (線番: CX-11-3CT)</b>

ワンポイント	刃具検査機 サーボアンプ交換作業			作成者 加藤晃敏
ライン	アクスル加工	機番	KSP-T520	
<b>不具合・現象</b> ・サーボモーター故障 <b>原因</b> モーターコネクター差込位置ズレ <b>理由・目的・注意点</b> サーボモーターの破損防止				
<b>ポイント</b> *4ピンコネクターを差し間違えると サーボモーターが故障します。				
<b>刃具検査用サーボアンプ</b>

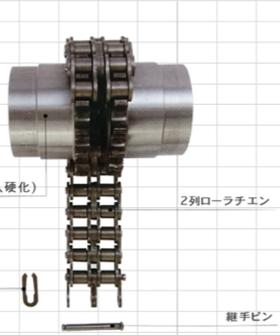
YES! NO.1ワンポイントレッスン										登録番号	ZD-基-008		
件名	カップリングの役割と点検方法									発行番号			
										作成日	03年 5月 23日		
										課長	係長	工長	作成
分類	基知	品質	故障	改善	業処	対象	自課	他課 (コード)				浦田	
							P	P	P	P			
<b>(役割)</b>													
モーターの動力をポンプあるいは、減速機等の機構へ伝達する。													
<b>(予測されるトラブル)</b>													
カップリングケース内の潤滑油切れにより、ギヤの摩耗 モーターの焼付き・チェーンローラーの摩耗、破損等の大きな トラブルになる。													
<b>(点検のポイント)</b>

1.チェーンカップリングにガタがない。													
2.ケースから油が洩れ出していない。													
3.ケースのボス固定部に摩耗によるスキマがない。													
4.ケース内に潤滑剤がある。													
5.ギヤ、チェーンローラーの摩耗がない。													
<div style="display: flex; justify-content: space-around; align-items: flex-start;"> <div style="text-align: center;">

<p>スプロケット (歯先は換入硬化)</p> <p>クリップ</p> <p>2列ローラチェーン</p> <p>継手ピン</p> </div> <div style="text-align: center;">

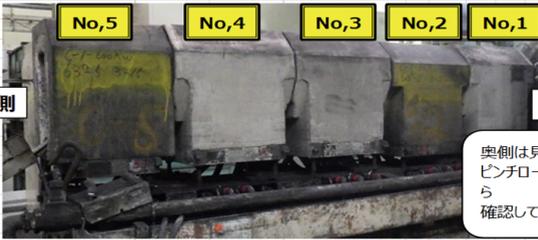
YES! NO1ワンポイントレッスン						登録番号	P	—																																			
件名	QP-396 (3000Tプレス) I/H冷却水点検の件					発行番号	—																																				
						作成日	2022年 3月 4日																																				
分類	① 基知	品質	改善	業対	対象	自課	他課 (コード)																																				
						P	P	P																																			
								石橋																																			
<p><b>【目的】</b> I/H稼働時は点検表に沿って、冷却水が出ているかまたは適正な量が下記の部位を目視点検する事。 (コイル損傷防止の為)</p>																																											
<p><b>【点検内容】</b></p>

環	D	インダクションヒーター冷却水の漏れ	①	2.0~4.0Kg/cm <sup>2</sup>	圧力計目視	保全連絡	環	E	レール、コイルからの水濡れ	①	水濡れ無きこと	目視	保全連絡	環	F	ブスパーの締め付け	①	緩み、変形なきこと	目視	保全連絡	設	G	ヒーター冷却水圧力		通水圧 2~4kg/cm <sup>2</sup>	圧力計目視	保全連絡	設	H	ヒーターレール、コイル、オートランス冷却水量		冷却水裏りの水量が減少していないか	目視	保全連絡
環	D	インダクションヒーター冷却水の漏れ	①	2.0~4.0Kg/cm <sup>2</sup>	圧力計目視	保全連絡																																					
環	E	レール、コイルからの水濡れ	①	水濡れ無きこと	目視	保全連絡																																					
環	F	ブスパーの締め付け	①	緩み、変形なきこと	目視	保全連絡																																					
設	G	ヒーター冷却水圧力		通水圧 2~4kg/cm <sup>2</sup>	圧力計目視	保全連絡																																					
設	H	ヒーターレール、コイル、オートランス冷却水量		冷却水裏りの水量が減少していないか	目視	保全連絡																																					
<div style="display: flex; justify-content: space-around; align-items: center;"> <div style="border: 1px solid black; padding: 5px; background-color: yellow;">No,5</div> <div style="border: 1px solid black; padding: 5px; background-color: yellow;">No,4</div> <div style="border: 1px solid black; padding: 5px; background-color: yellow;">No,3</div> <div style="border: 1px solid black; padding: 5px; background-color: yellow;">No,2</div> <div style="border: 1px solid black; padding: 5px; background-color: yellow;">No,1</div> </div>

<div style="display: flex; justify-content: space-between; margin-top: 10px;"> <div style="border: 1px solid black; padding: 5px;">出口側</div> <div style="border: 1px solid black; padding: 5px;">入口側</div> </div>																																											
<p><b>※赤テープ配管 全17か所から水が出ている</b></p> <p>・冷却水が出ていない際は、工長・指導員に報告し、保全対応する事。</p>																																											
レ ッ ス ン	年月日																																										
	誰から																																										
	誰に

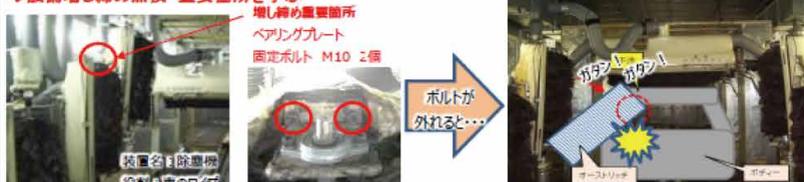
◆設備増し締め点検 重要箇所を学ぶ

- 管理基準**
- ①定期トルクチェックが必要 (1回/1M) 20N以上
  - ②アイマークによる日々の目視確認が必要 (1回/日) スレ無き事

どうなる? ⇒ ワイプ部が割れる  
 ・車と干渉 (品質影響/コスト悪化)  
 ・設備長時間停止 (稼働停止)

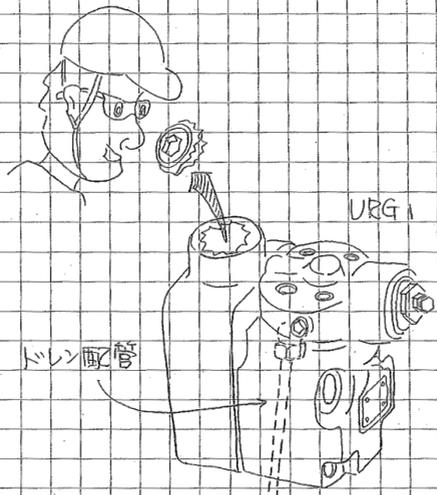
シートNo.	S-04-0023	分類	安全・改善・知識・技術・その他	承認	/
テーマ	アンロードリリーフバルブ URGによる重大事故		1/5	作成者名	
<p>ある自動車メーカーの内装工場でURGバルブが破損してオペレータに当たり死亡するという重大事故が発生した。</p> <p>詳細は不明だが入手した情報と元に推理考察を行なった。</p> <p>状況 URGのチェック弁の蓋が破損してオペレータの顔面を直撃した。</p>
